**Badevandsprofil – Liseleje, offentlig badestrand**

Medlemsstat	Danmark
Kommune	Halsnæs Kommune
DKBW Nr.	DKBW377
Station Nr.	D212
Station Navn	Liseleje, offentlig badestrand
Hydrologisk Reference	M
UtmX	684658
UtmY	6211703
Reference Net	EUREF89
UTMZone	32

**Badevandsprofil på badested – Liseleje, offentlig badestrand**

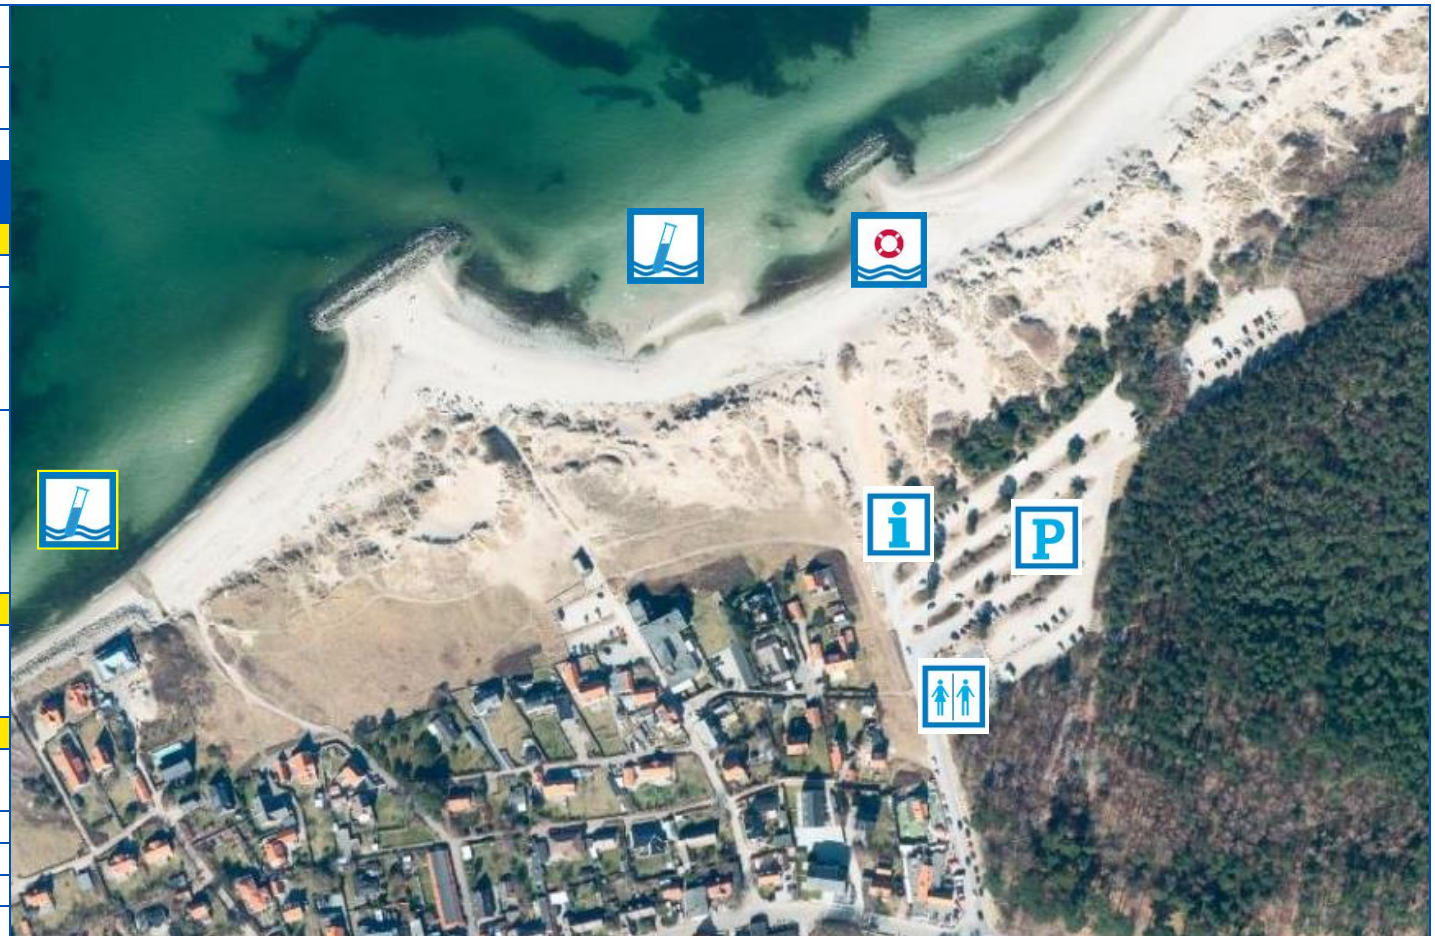
Badevandskontrol

Kontrolstation - Maglemosegrøften

Livredder

Her står du - Informationstavle

Parkeringsplads

Toilet / Handicaptolet

Kun en begrænset udstrækning af stranden fremgår af kortet ovenfor. Stranden er åben i begge ender og udstrækningen er mindst 1,5 km og er på nogle strækninger er stranden op til 350 meter bred. Bunden består næsten udelukkende af sand med små indslag af tangskov. Langs stranden er der etableret bølgebrydere og høfder for at sikre kysten mod erosion. Strømforholdene i nærheden af bølgebrydere/høfderne kan være lumske og lyt derfor til livredderens anbefaling om de aktuelle badeforhold på stranden.
