Badevandsprofil – Strand ved Nødebovejen 156

Medlemsstat	Danmark
Kommune	Halsnæs Kommune
DKBW Nr.	DKBW1555
Station Nr.	D206
Station Navn	Strand ved Nødebovejen 156
Hydrologisk Reference	M
UtmX	681030
UtmY	6208956
Reference Net	EUREF89
UTMZone	32

Badevandsprofil på badested – Strand ved Nødebovejen 156

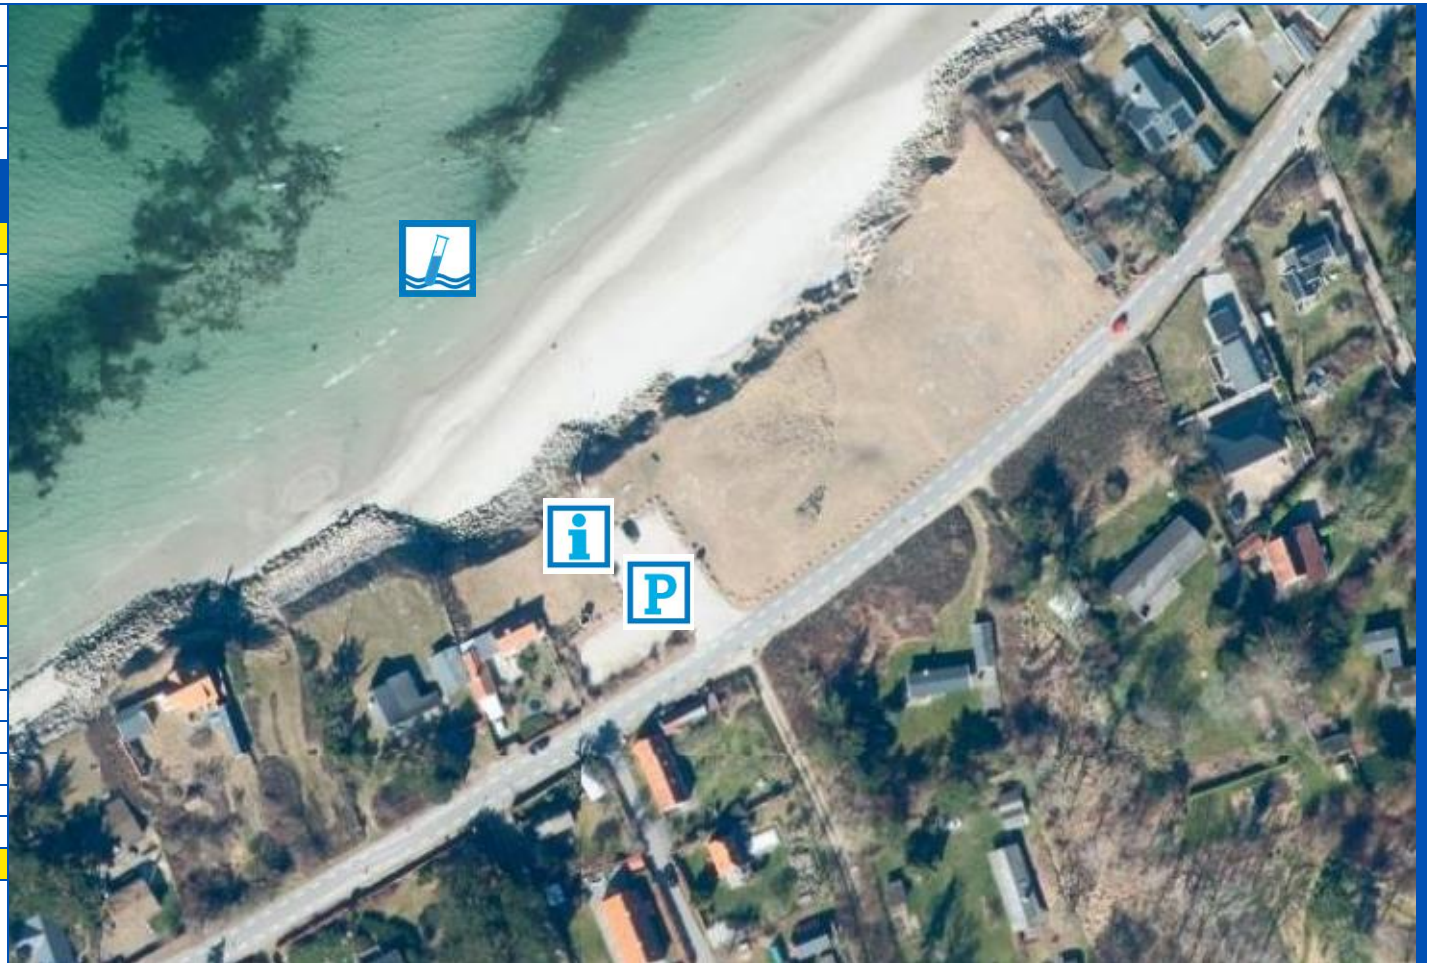
Badevandskontrol

Her står du - Informationstavle

Parkeringsplads

Strandens udstrækning fremgår af kortet ovenfor. Sandstranden er 170 meter lang og op til 20 meter bred. Bunden består næsten udelukkende af sand med små indslag af tangskov.
