Badevandsprofil – Lynæs Campingplads

Medlemsstat	Danmark
Kommune	Halsnæs Kommune
DKBW Nr.	DKBW420
Station Nr.	D197
Station Navn	Lynæs Campingplads
Hydrologisk Reference	M
UtmX	678088
UtmY	6204063
Reference Net	EUREF89
UTMZone	32

Badevandsprofil på badested – Lynæs Campingplads

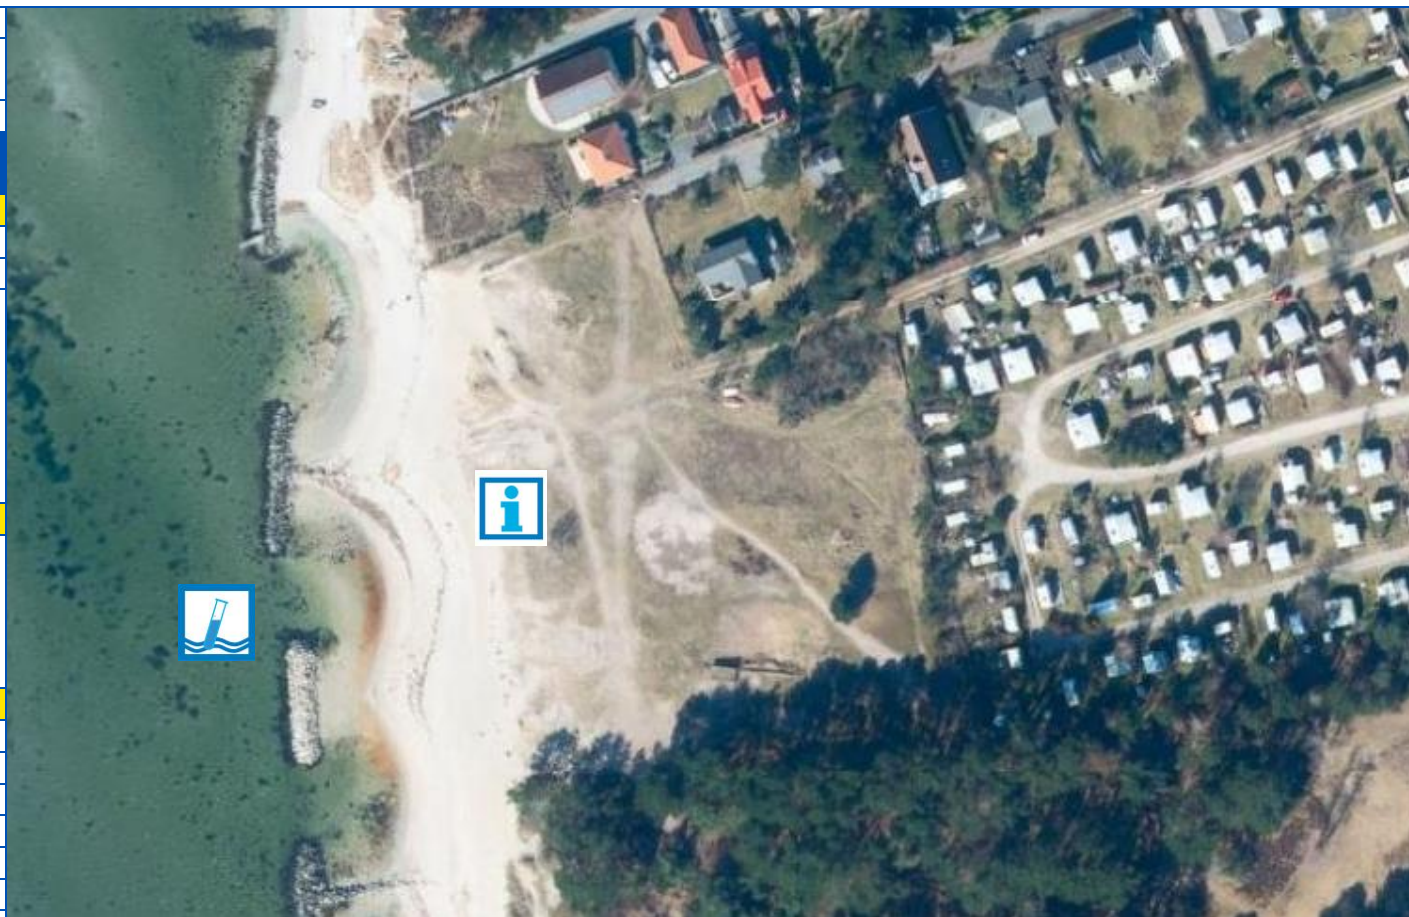
Strandens udstrækning fremgår af kortet ovenfor. Stranden er 100 m lang. Bunden består næsten udelukkende af sand. Det er etableret bølgebrydere langs stranden for at forhindre erosion af kysten.

Stranden er beliggende ved Lynæs Campingplads. Der er adgang til Campingpladsen via Søndergade. Langs kysten ses en spildevandsledning som løber til Hundested Renseanlæg.

Strandens grænser op til Lynæs Fort og baglandet er bymæssig bebyggelse. Ved Bagerstrædet Roklub ca. 700 meter nord fra stranden ligger en udløbsledning fra Hundested Renseanlæg som udleder rensed spildevand ca. 500 meter fra kysten.
